## Technische Zustandsbeurteilung

im Kontext einer Verkehrswertermittlung i.S.d. § 194 BauGB

Wohnobjekt mit 10 WE

Ergebnis - Report  
15. Dezember 2025

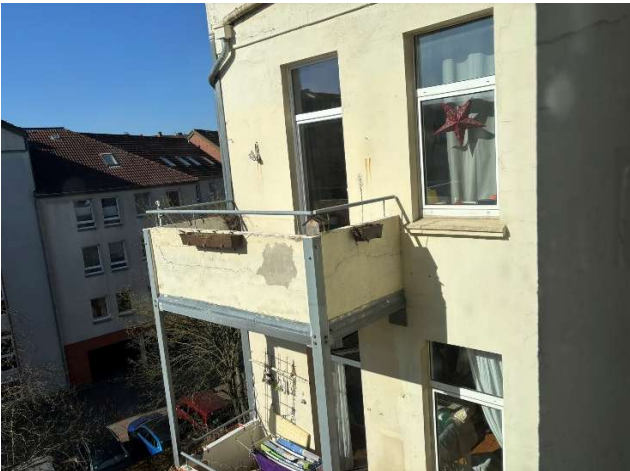
Technische Findings		Financial Impact, Kategorie			Bewertung/ Empfehlung
Bauteil	Beschreibung	Kat. 1	Kat. 2	Kat.3	
<b>Balkone Innenhof</b>	Das Objekt wurde im Bereich des Innenhofs mit zwei nachträglichen vorgesetzten Balkonkonstruktionselementen ergänzt. Die Balkone haben eine Tiefe von rund 1,2 m und eine Breite von rund 3,0 m. Tragkonstruktion ist ein Stahlrahmen, der im vorderen Bereiche senkrechten Stahlpfosten hat und im hinteren Bereich in der Bestandsfassade verschraubt wurde. Böden und Balustradenelemente aus mineralischem Material, verputzt.	112.500 €			<p>Die Boden- und Brüstungselemente der Balkonkonstruktion weisen signifikante Durchfeuchtungs- und Risschäden mit fortschreitendem Schadenbild auf. Das Schadenbild ist als statisch bedenklich eingestuft, es besteht eine Nutzungsuntersagung für die Balkone. (vgl. beispielhaft Foto Nr 1 und 2)</p> <p><b>Maßnahmen Kat 1:</b> Rückbau bestehende Balkonkonstruktion, Lieferung und Einbau neuer Balkon-Vorstell-Systeme, Anarbeitung an Bestand, inkl. Gerüstarbeiten: 9 Balkoneinheiten x 12.500 €/ Balkon-Geschoss</p>

**Foto Nr. 1**  
Balkon Konstruktion; Feuchteschäden & Risse (Bsp.)

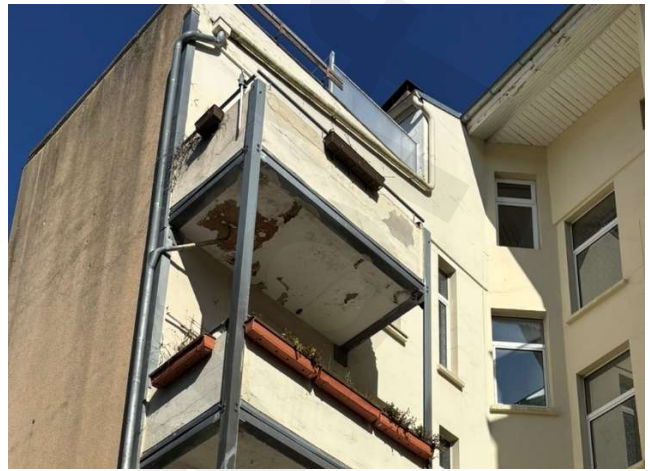
**Foto Nr. 2**  
Balkon Konstruktion; Feuchteschäden & Risse (Bsp.)

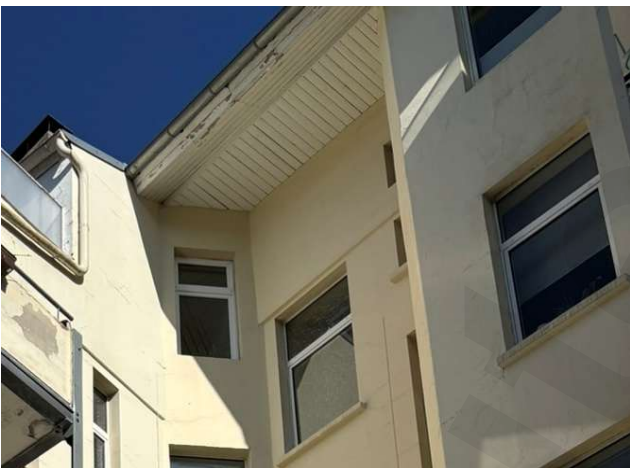
<b>Innenhof Fassaden</b>	Innenhof Fassade, ausgeführt als verputztes Mauerwerk, tlw. mit Dachüberstand und Untersicht aus Holzverkleidung, augenscheinlich unsaniert aus dem Ursprungsbaujahr	35.000 €	7.500 €		<p>Mangelhafte Regenwasserableitung und Hinterläufigkeit am Blechanschluss Fassade zur Dachkonstruktion, umfangreiche Feuchteschäden an Untersicht des Dachüberstandes sowie Putzschäden im Bereich mit Blechanschluss (vgl. beispielhaft Foto Nr 3 und 4). Der Belag der Dachterrasse 4. OG mit Anschluss an Innenhoffassaden hat das Ende der technischen Lebensdauer erreicht (vermutl. Mit-Ursache für Fassadenschäden). Die Nord-östliche Kommunwand zum Nachbargrundstück ist mit geschädigtem Plattenmaterial bekleidet, baujahresbedingt und augenscheinlich Verdacht auf Asbestgehalt</p> <p><b>Maßnahmen Kat 1:</b> Überarbeitung/Erneuerung der Dachentwässerung/ Spenglerarbeiten: rd. 15 lfd. m x 400 €/m; Ausbesserung Putzfassade &amp; geeignete flächige Beschichtung/Anstrich: rd. 300 m² x 35 €/m²; Fassadengerüst: rd. 350 m² x 25 €/m²; Rückbau/Entsorgung Plattenbelag mit Asbestfasern: rd. 50 m² x 150 €</p> <p><b>Maßnahmen Kat 2:</b> Erneuerung Terrassenabdichtung &amp; Belag 4.OG; rd. 20m² x 175 €/m²; Sanierung Brüstungszone rd. 15 lfd.m x 250 €</p>

**Foto Nr. 3**  
Innenhofseite, Dachüberstand mit Feuchtigkeitsschäden

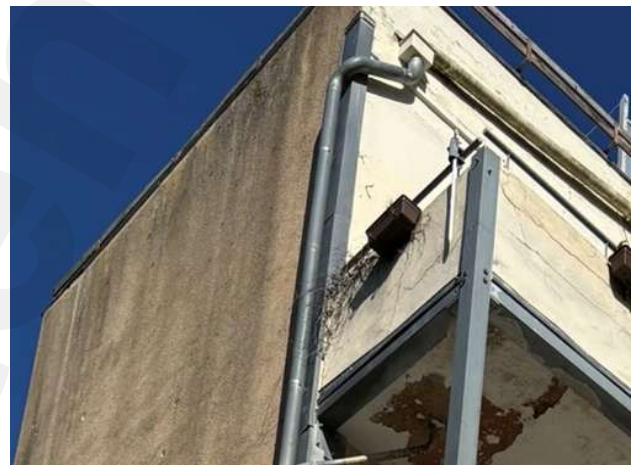
**Foto Nr. 4**  
Innenhoffassade, Putzschäden, mangelhafte Tropfkante

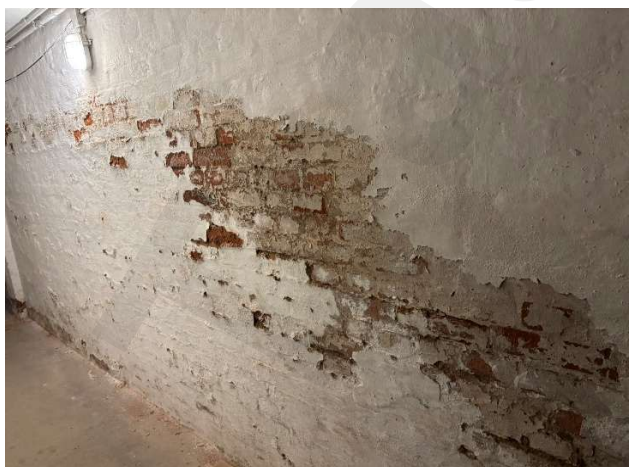
<b>Kellerwände</b>	Unterkellerung, ausgeführt in bauzeitlichem Stampfbeton bzw. Mauerwerk mit Innenputz / Anstrich, Kellergeschoss durch offene Durchführung zum Innenhof signifikant Überflutungsgefährdet bei Starkregenereignissen	27.500 €		25.000 €	<p>Kellerwände mit umfassenden Feuchtigkeitsschäden, augenscheinlich bedingt durch historische Überflutungsereignisse und/oder drückendes Grundwasser (vgl. beispielhaft Foto Nr. 5)</p> <p><b>Maßnahmen Kat 1:</b> Oberflächensanierung der Kellerwände in geschädigten Bereichen; chem. Salzbehandlung rd. 250 m² x 35 €/m²+ 75€</p> <p><b>Maßnahmen Kat 3:</b> Außenabdichtung der Kellerräume zu Straße und Innenhof (Nutzbarkeit als Mieterkeller); äußere Abgrabung, Außenabdichtung, Wiederauffüllung inkl. Drainage rd. 20 lfd.x 1.250 €/m</p>
<b>Straßenfassade</b>	Bauzeitliche, verputzte Straßenfassade mit auskragenden Relief-Elementen		20.000 €		<p>Die Putzbeschichtung aus dem Ursprungsbaujahr erreicht das Ende der TLD (Alter &gt; 70 Jahre; TLD i.M. 40 Jahre); zunehmende Rissbildung und Feuchtigkeitsschäden; insbesondere Schädigung der auskragenden, schlagregenbelasteten auskragenden Reliefelemente mit Risiko von Auslösung und Absturz (vgl. beispielhaft Foto Nr 6 und 7)</p> <p><b>Maßnahmen Kat 2:</b> Überarbeitung der Putzfassade; Rissanierung, Instandsetzung Relief-Elemente; Neu-Beschichtung rd. 150 m² x 125 €/m² (inkl. Gerüst)</p>

<b>Gefährdung inf. Schimmel</b>	Kellerwände mit umfangreichen Feuchtigkeitsschäden, augenscheinlich bedingt durch historische Überflutungsereignisse und/oder drückendes Grundwasser (vgl. bsp.haft Foto Nr. 5)				<p>Durchfeuchtete Kellerbereiche mit signifikantem Risiko für die Ausbreitung gesundheitsgefährdender Schimmelsporen im Gesamtobjekt</p> <p><b>Maßnahmen Kat 2:</b> Entfernung durchfeuchteter Materialien und geeigneter Oberflächenschutz gegen Feuchtigkeit/ Schimmel, bereits bei Maßnahmen "Kellerwände" in Dach &amp; Fach berücksichtigt</p>
<b>Überflutungs- Gefährdung</b>	Das Objekt weist einen Verbindungsgang unter Geländeniveau zwischen Straßen- und Innenhofbereich auf, der Gang hat Verbindung zum Kellergeschoss und ist sowohl zur Straßen- als auch Innenhofseite offen			20.000 €	<p>Der Verbindungsgang kann bei Starkregenereignissen durch Oberflächenwasser von der Straßen- sowie der Innenhofseite vollständig geflutet werden, ein geeigneter Schutz des niveaugleich verbundenen Kellergeschosses besteht nicht</p> <p><b>Maßnahmen Kat 3:</b> Zur Vermeidung von etwaigen statischen Folgeschäden sowie Sicherung der Vermietbarkeit sind Sicherungsmaßnahmen dringend anzuraten, Budget für Nachrüstung von Schwellen gegen Oberflächenwasser, Abdichtung Wand- / Tür des Kellerzugangs-, Drainagepumpe mit Alarmierung etc. pauschal 20 T€</p>

**Foto Nr. 5**  
Feuchtigkeitsschäden Keller (beispielhaft)

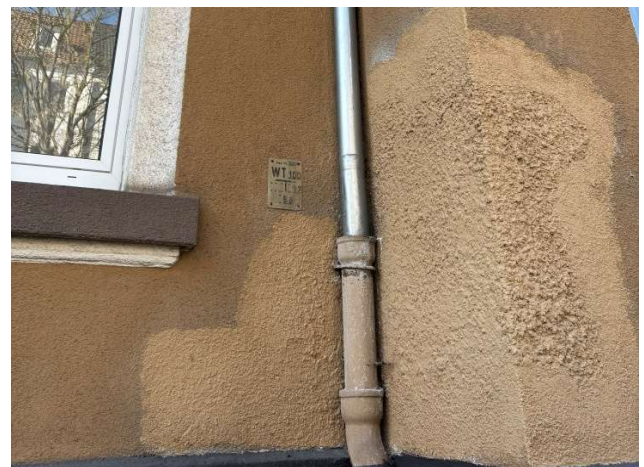
**Foto Nr. 6**  
Fassade: Feuchtigkeitsschäden

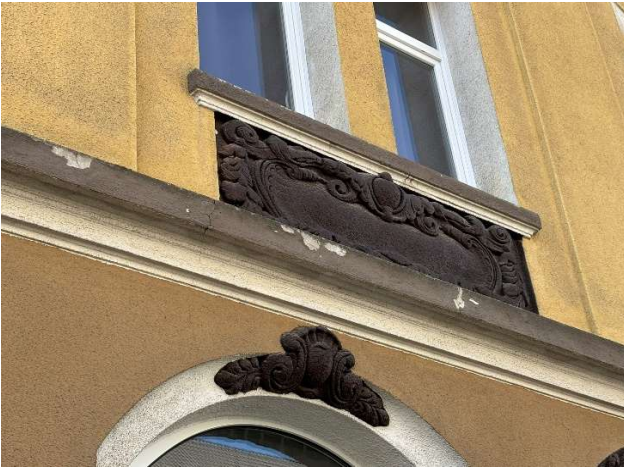
**Foto Nr. 7**  
Fassade: Rissbildung in Relief-Elementen

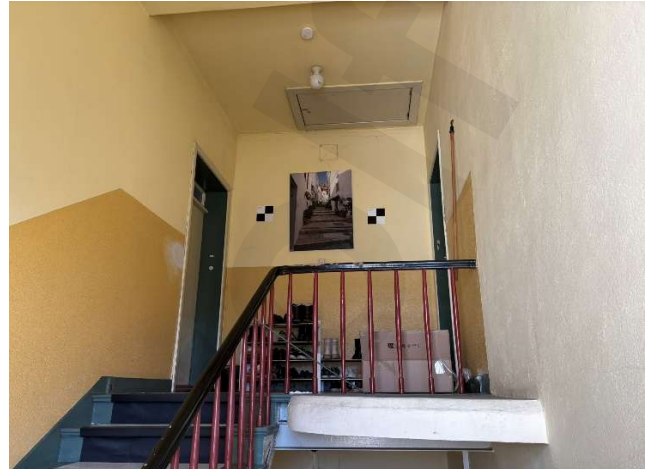
Technische Findings		Financial Impact, Kategorie			Bewertung/ Empfehlung
Thema	Beschreibung Anlagengruppe	Kat. 1	Kat. 2	Kat.3	
<b>Brandschutz - Notwendiger Treppenraum</b>	Das Objekt hat ein Treppenhaus über 5 Etagen (KG bis DG) an der rückwärtigen Außenwand mit zweiläufiger bauzeitlicher Holz-Treppenkonstruktion mit Zwischenpodesten, Geländer mit Holzlauf und -pfosten	52.500 €			<p>Das Objekt ist nach heutiger Bauordnung der Gebäudeklasse GK 4 zuzuordnen. Das bauzeitliche Treppenhaus ist in unsaniertem weitgehend originale Zustand; Risiken/Defizite aus Endbereich der TLD: Stolper- / Absturzgefahr an bauzeitlichen Holzstufen, Geländerelementen; Erhöhte Brandlasten und Brandschutzrisiken für notwendigen Treppenraum in GK 4 (vgl. Foto Nr 8)</p> <p><b>Maßnahmen Kat 1:</b> Beauftragung und behördliche Abstimmung eines ganzheitlichen Brandschutzkonzeptes pausch 7.500 €; Budget zur Überarbeitung der bauzeitlichen Holztreppe Konstruktion, rd. 20 AT x 2 Handwerker x 600 €; Budget für Brandschutzmaßnahmen (z.B. Beschichtungen, Rauchableitung pausch. 20 T€)</p>

**Foto Nr. 8**  
Treppenhaus mit bauzeitlicher Treppenkonstruktion

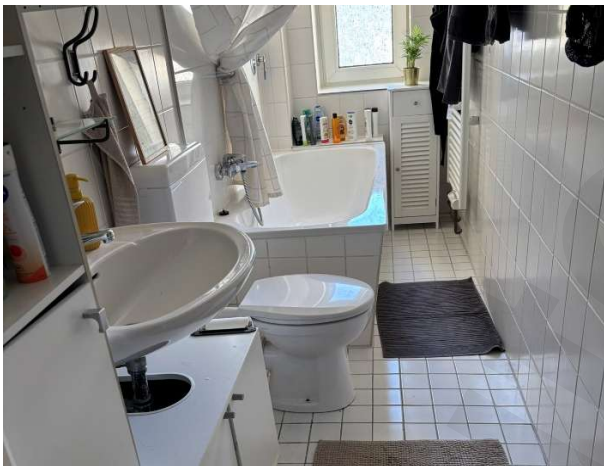
Technische Findings		Financial Impact, Kategorie			Bewertung/ Empfehlung
TGA-Gewerk	Beschreibung Anlagengruppe	Kat. 1	Kat. 2	Kat.3	
Steigstränge Bad- / Küche	Die Bäder- und Küchen der 10 Wohneinheiten sind über 2 vertikale Schächte, jeweils von KG bis DG mit Abwasser- und Trinkwassersträngen angebunden. Alle Rohrleitungen und Schachtkonstruktionen sind aus dem Ursprungsbaujahr.		82.500 €		<p>Die Trinkwasser- und Abwasserleitungen haben mit einem Baualter von rd. 75 Jahren das Ende der technischen Lebensdauer (TLD i.M. 25 - 35 Jahre) erreicht, neben einem zunehmenden Risiko für Wasserschäden durch Loch-Korrosion oder Inkrustations-Rückstau bestehen auch hygienische Gesundheitsrisiken (Materialschadstoffe aus Korrosion in Trinkwasser, Legionellenrisiken inf. Installationsführung etc.), vgl. Foto Nr 9 und 10</p> <p><b>Maßnahmen Kat 2:</b> Strangsanierung mit Erneuerung der Abwasser- und Trinkwasserinstallation nach modernen Trinkwasser-Hygiene-Vorgaben (2 Schächte x 5 Geschossabschnitte x 4.000 €); Wiederherstellung Badwände / Anbindung der Sanitärgegenstände (10 x 3.750 €); Spülen und Inlinersanierung Grundleitungen pausch. 5T€)</p>

**Foto Nr. 9**  
Badbereich/Installationen vor Schacht-Wand

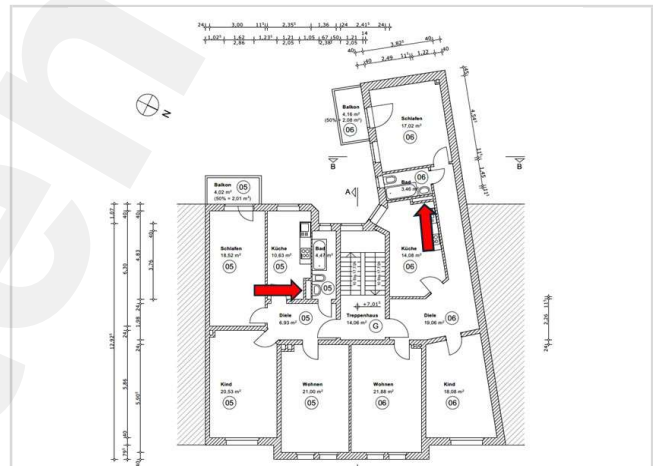
**Foto Nr. 10**  
Installationsschächte in Grundriss, markiert

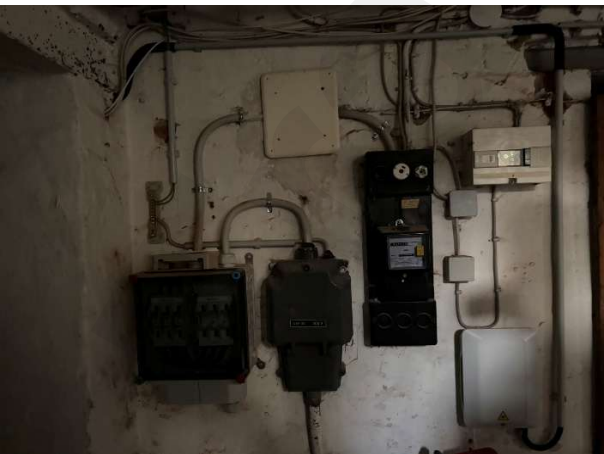
Elektro / NSHV	Die zentralen Elektroinstallationen und Hauptverteilung (NSHV) befinden sich im Kellergeschoss ohne räumliche Abtrennung (vgl. Foto xx) besteht tlw. noch aus bauzeitlichen Komponenten	27.500 €			<p>Die Elektroinstallationen weisen tlw. noch Anlagen-Komponenten aus dem Ursprungsbaujahr auf, deren Ende der technischen Lebensdauer (TLD i.M. 15 - 25 Jahre) erreicht ist. Die NSHV ist in keinem geeigneten Raum und/oder Schaltschrank angeordnet, eine nach aktuellen Normen fachgerechte Erdung, Isolierung und Kurzschlussicherung ist nicht gegeben, der aktuelle Installationsbereich ist nicht starkregensicher (vgl. Ausführungen zu Kellerbereich)</p> <p><b>Maßnahmen Kat 1:</b> Erneuerung der zentralen Elektroinstallationen / NSHV inkl. gefähderungssichere Umplatzierung im Objekt (pausch. 10 T€); Erneuerung Steigleitungen bis Wohnungsunterverteilungen (10 x 2.500 €)</p>
Heizung	Die Wärmeerzeugung der Wohneinheiten erfolgt dezentral über Einzel-Gasthermen in den Wohneinheiten.		17.500 €	17.500 €	<p>Die Gas-Thermen in den Wohneinheiten weisen unterschiedliche Herstellungsjahre und technische Abnutzungsgrade in Abhängigkeit von Teilmodernisierungen bei Wohnungsneuvermietungen auf. Rund 50% der Geräte haben Baualter &gt; 15 Jahre und befinden sich am Ende ihrer technischen Lebensdauer (TLD i.M. 15 Jahre).</p> <p><b>Maßnahmen Kat 2:</b> Erneuerung der dezentralen Gas-Thermen am Ende der TLD; 10 WE x 3.500 €; 50% in Kat. 2, 50% in Kat. 3</p>

**Foto Nr. 11**  
Zentrale Elektroinstallation / NSHV im Keller

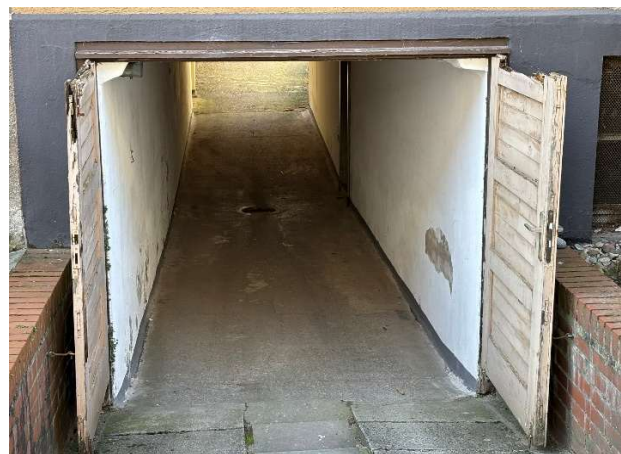
**Foto Nr 12**  
Verbindungsgang mit Überflutungsrisiko
